H26通学路合同点検 要対策箇所(宮村小学校)

【宮村小学校】

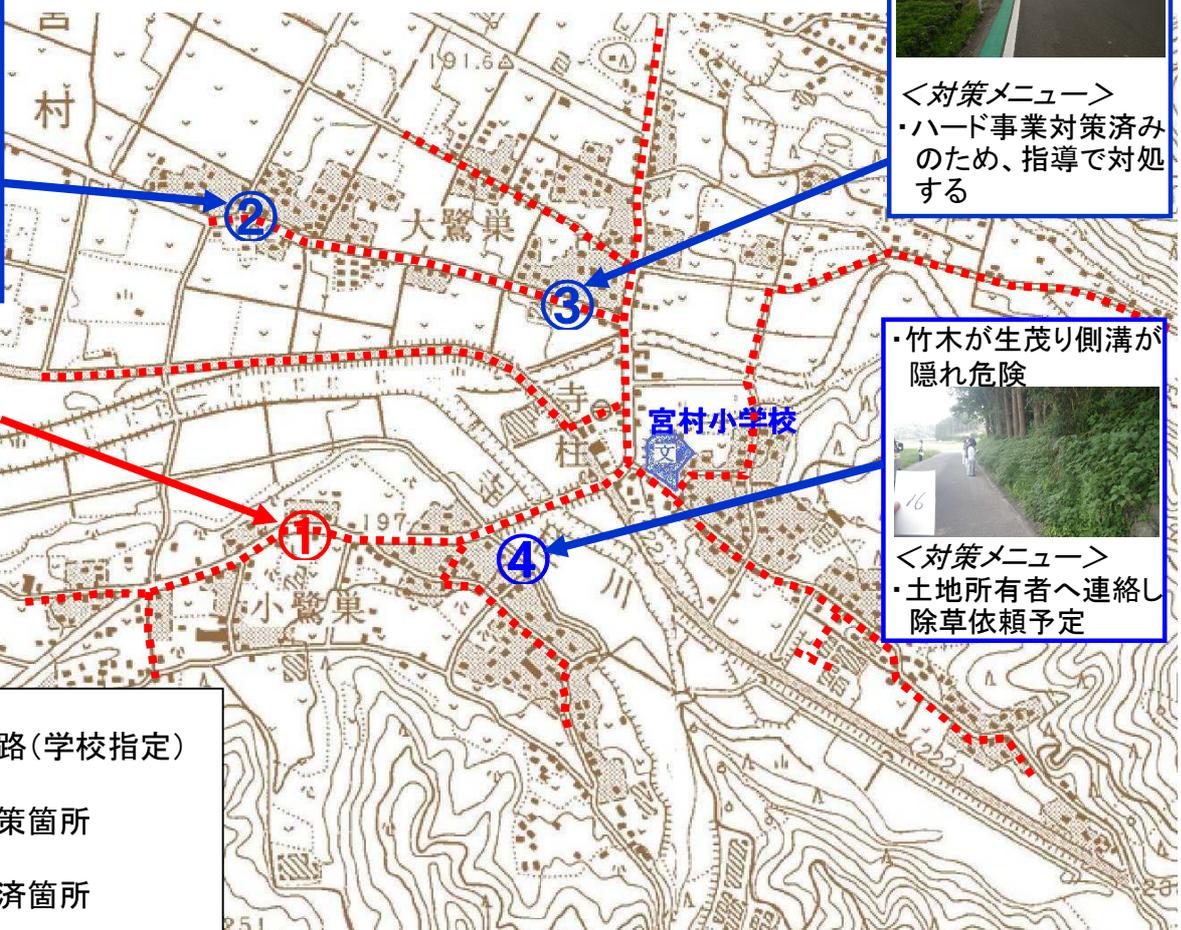
・見通しが悪い変速
交差点のため危険

・大型車の通行が多く
見通しが悪い

・やや幅員が狭い

・竹木が生茂り側溝が
隠れ危険

<対策メニュー>
・ハード対策が不可能なため、指導を充実させる

<対策メニュー>
・ドットライン設置

<対策メニュー>
・ハード事業対策済みのため、指導で対処する

<対策メニュー>
・土地所有者へ連絡し
除草依頼予定
