H26通学路合同点検 要対策箇所(宮村小学校)

【宮村小学校】

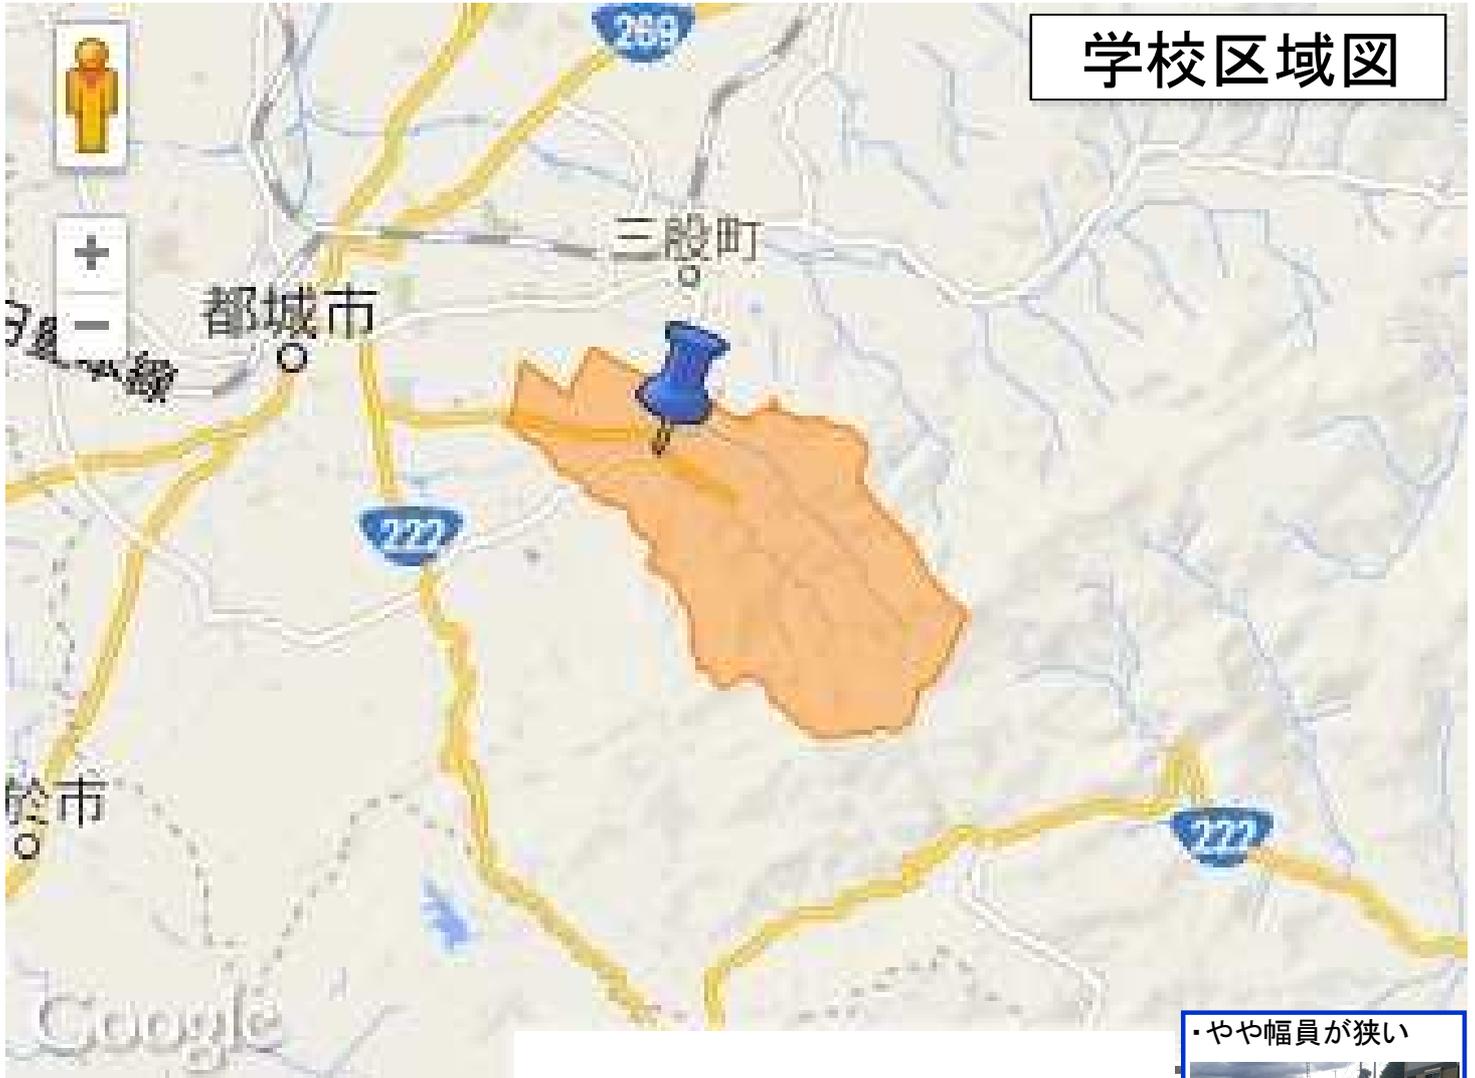
学校区域図

・見通しが悪い変速
交差点のため危険

・大型車の通行が多く
見通しが悪い

・やや幅員が狭い

・竹木が生茂り側溝が
隠れ危険

<対策メニュー>
・ハード対策が不可能なため、指導を充実させる

<対策メニュー>
・ドットライン設置

<対策メニュー>
・ハード事業対策済みのため、指導で対処する

<対策メニュー>
・土地所有者へ連絡し
除草依頼予定
