R04通学路合同点検 要対策箇所(宮村小学校)

【宮村小学校】

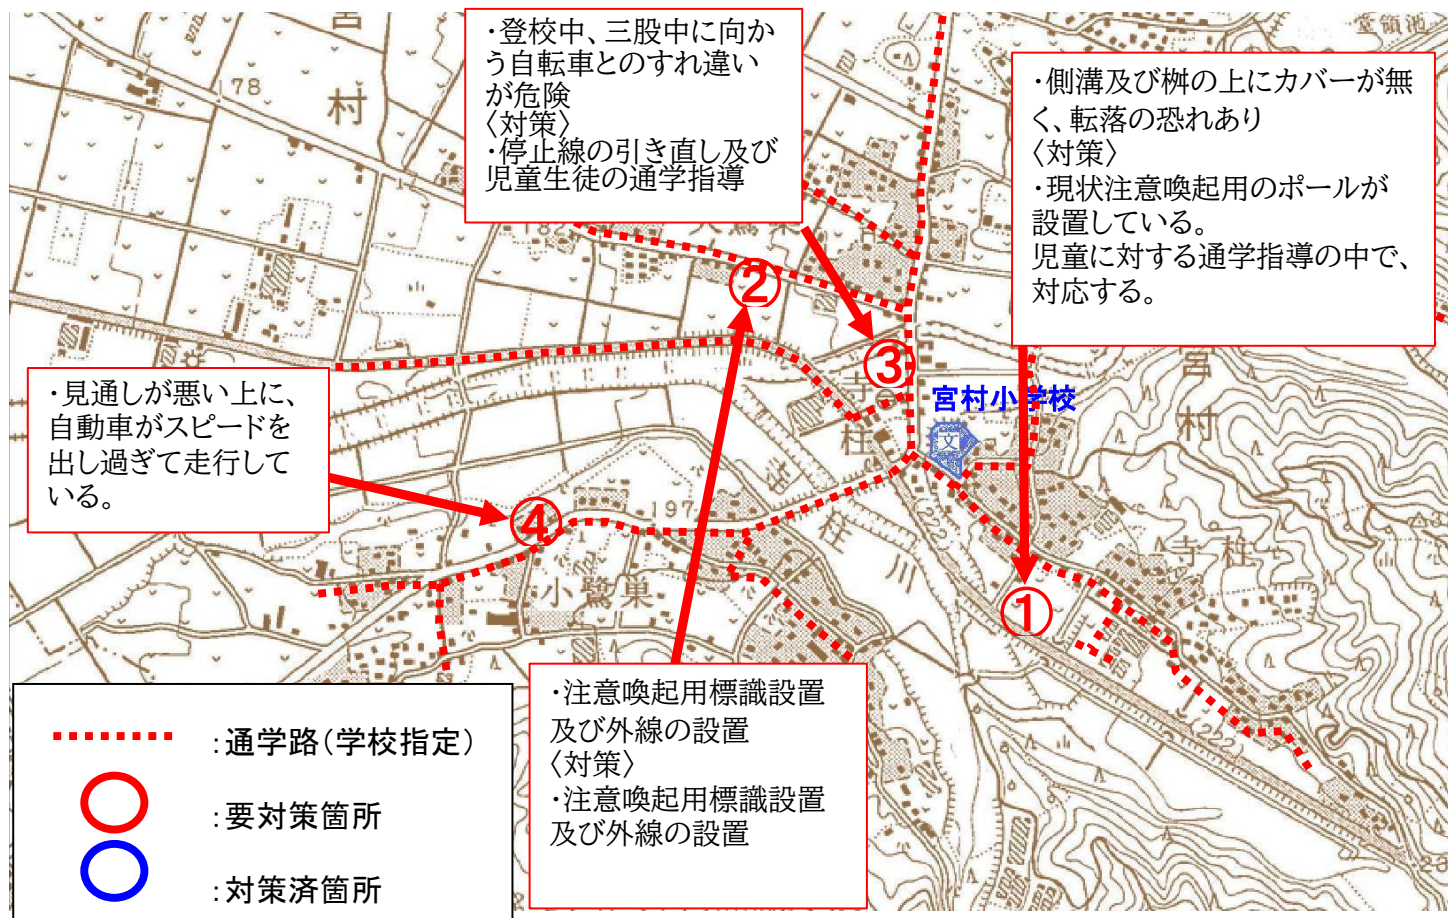
No.	地区名	箇所名・住所	通学路の状況・危険の内容	対策内容	恒久対策	事業主体
1	寺柱地区	宮村前畑1193南西側 樹及び前畑1234北東側 側溝(2箇所)	側溝・樹の上にカバーが無く、転落の恐れあり	現状、注意喚起用のボールが設置されている。児童に対する通学指導の中で対応を行う。	同左	町教委
2	大鷲巣地区	町道並木線 御年神社付近から三軒道路に向けての区間	側溝が開渠であり、草が伸びて側溝が見づらい	令和5年度以降に区画線設置を行う	同左	三股町
3	県道12号線(都城東環状線)	宮村村前1774-1付近T字路(宮村郵便局前歩道)	登校中、三股中に向かう自転車とのすれ違いが危険	停止線の引き直し及び児童・生徒の通学指導	同左	町教委 警察
4	県道222号線(三股安久線)	小鷲巣自治公民館付近 道路	見通しが悪い上に、自動車がスピードを出し過ぎて走行している	注意喚起用のドットラインの設置	同左	土木事務所
