H26通学路合同点検 要対策箇所(勝岡小学校)

【勝岡小学校】

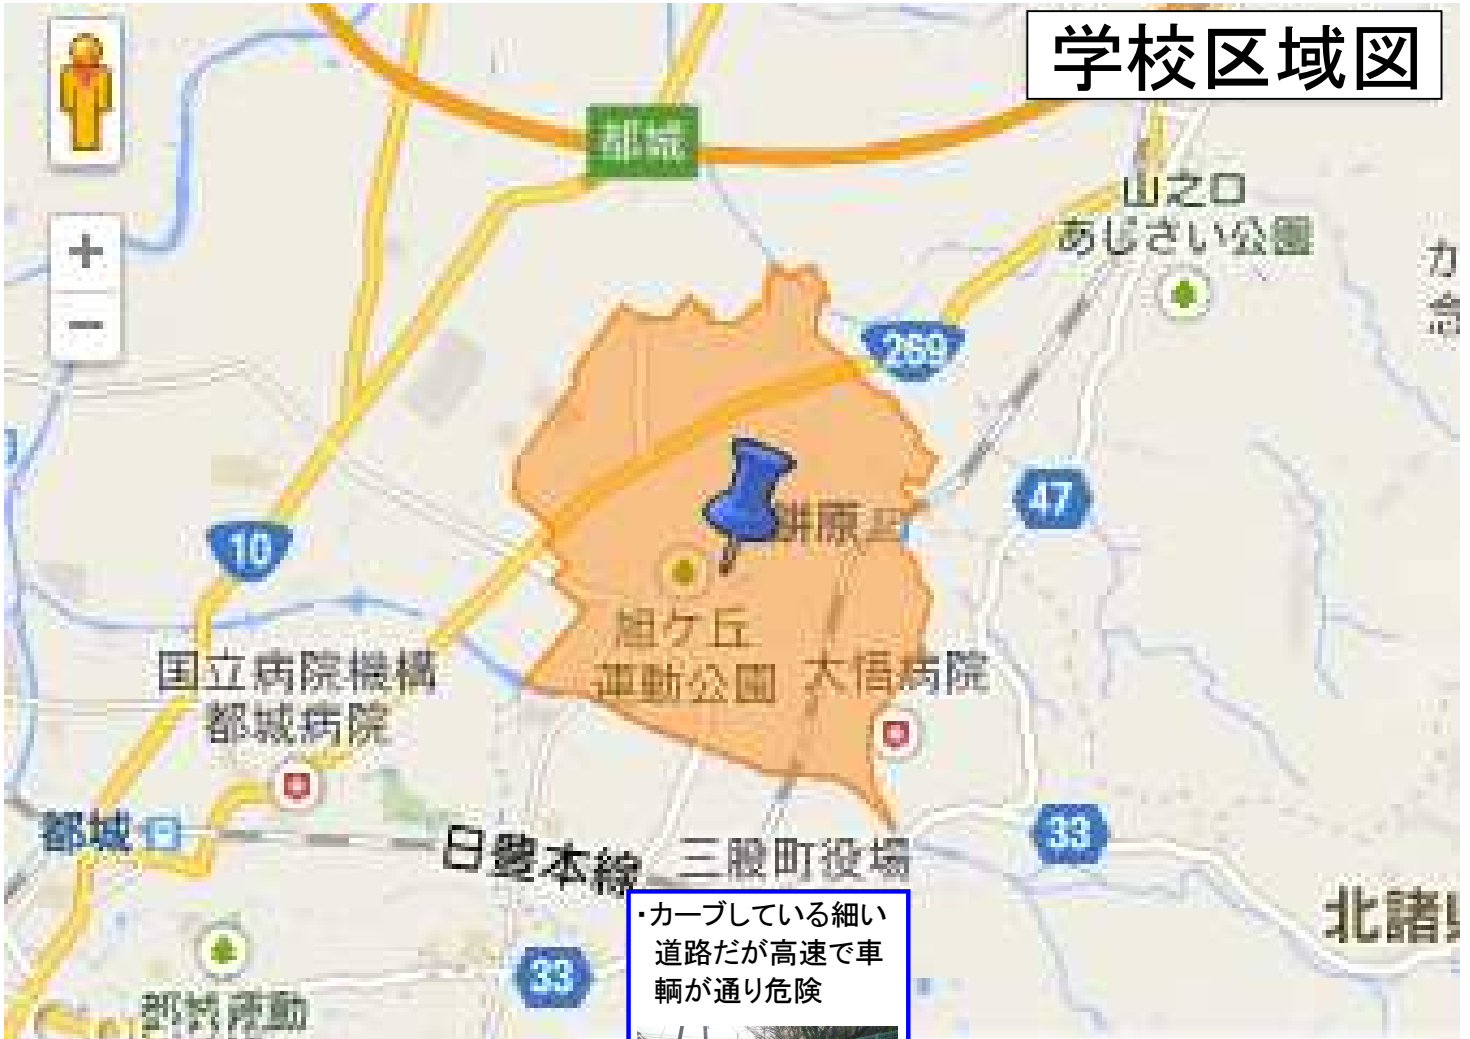
学校区域図

・カーブしている細い道路だが高速で車輛が通り危険

・歩道が片側しか無く危険

・押しボタンのボタンが国道側を向いていて危険

・押しボタンの向きが道路と平行方向を向いており危険

・見通しが悪く歩道も無く危険

＜対策メニュー＞
・ハード対策が不可能なため、指導を充実させる

＜対策メニュー＞
・歩道設置

＜対策メニュー＞
・ボタンの向きを道路と平行方向に変更

＜対策メニュー＞
・道路に垂直方向に向けると歩道通行者が危険なため変更しない

＜対策メニュー＞
・道路改良に伴い歩道の改良予定
